## ASBESTIKARTOITUS

**Antinniemi 1  
Evijärvi**

**ASUINRAKENNUS**  
**ANTINNIEMI 1 / KAUPPATIE 15**  
**62500 EVIJÄRVI**

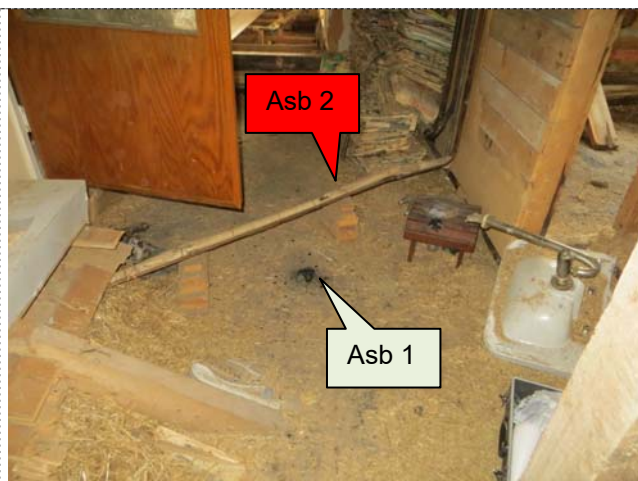
| nro | Materiaali | Sijainti | Tulos | Laji |
|---|---|---|---|---|
| 1 | Pahvi, putkieriste | Eteinen putkilinjojen päältä | Sisältää | -Antofylliitti<br>-Krysotiili |
| 2 | Putkieriste | Olohuone, putkilinjojen päältä | Sisältää | -Antofylliitti |

Rakennuksen putkilinjojen päällä oli alkuperäisiä asbestipitoisia putkieristeitä (asbestipahvimuotti, sekä mutkat asbestimassalla). Kellarikerroksen ja asuinkerroksen putkieristeet sisältivät asbestia.

Näytteet 1 ja 2, Keittiö  
PUTKIERISTEISSÄ ASBESTIA, Pikeyksessä ei.

Putkieristeiden purku tulee suorittaa asbestipurkuna (RATU 82-0347). Purku voidaan suorittaa esim. purkupussiperiaatteella asbestipurkuvaltuutuksen omaavan purku-urakoitsijan toimesta.

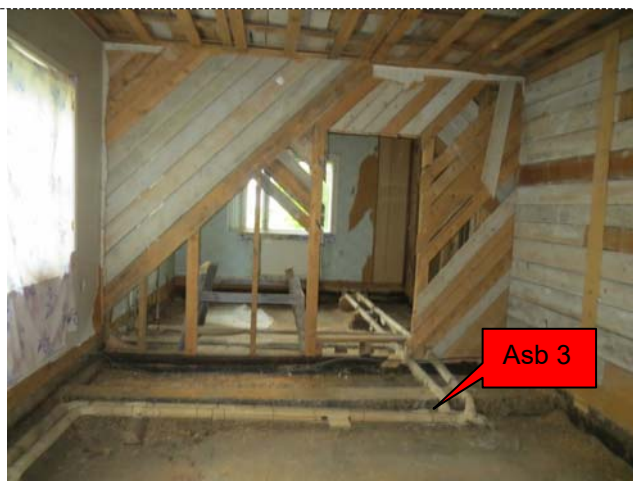
Näyte 3, Olohuone  
PUTKIERISTEISSÄ ASBESTIA

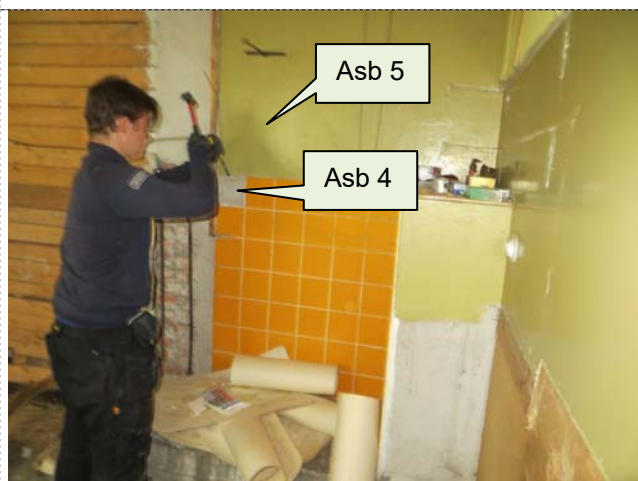
Näyte 4 ja 5, Makuuhuone 1  
Ei asbestia

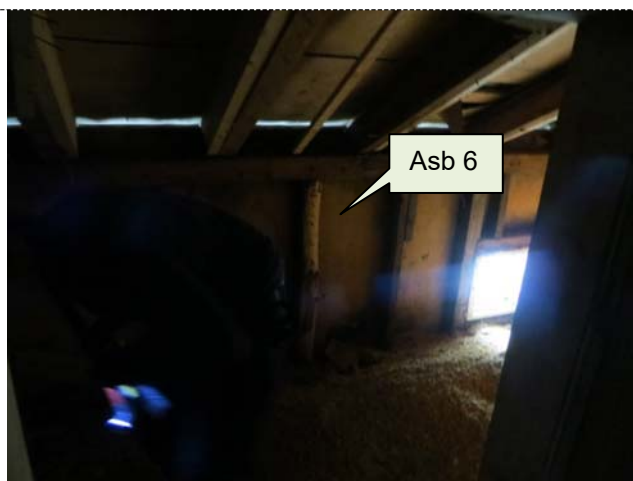
Näyte 6, Yläkerta  
Ei asbestia

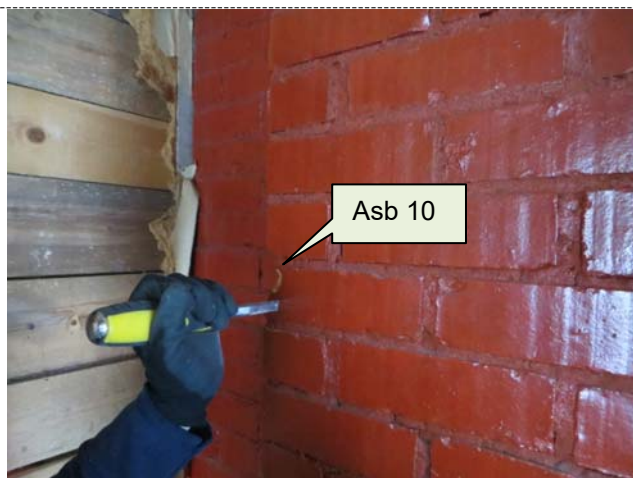
Näyte 10. Asunto B2, Makuuhuone 1  
Ei asbestia

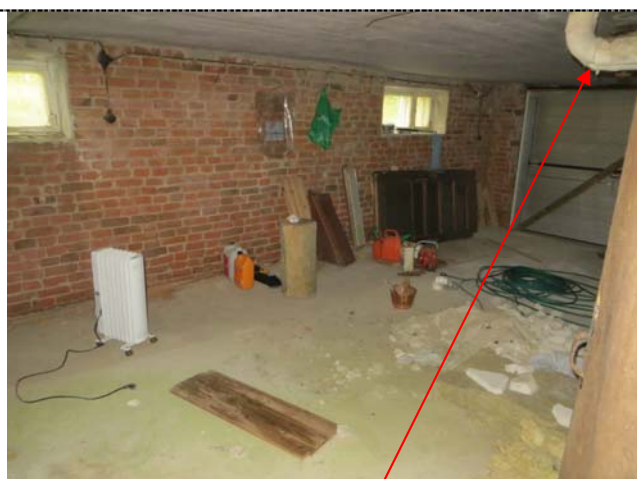
Myös kellarin osalla on putkistot osittain eristetty,  
putkieristeissä asbestia.
